ტიციან ტაბიძის ქუჩაზე მდებარე მეწყრის ზოგადი აღწერა

**ზოგადი მიმოხილვა**

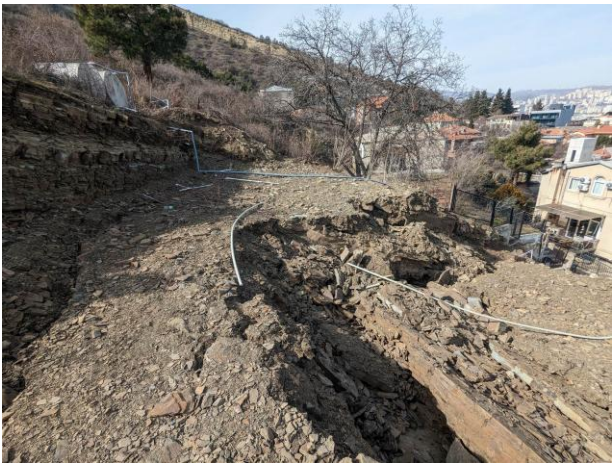
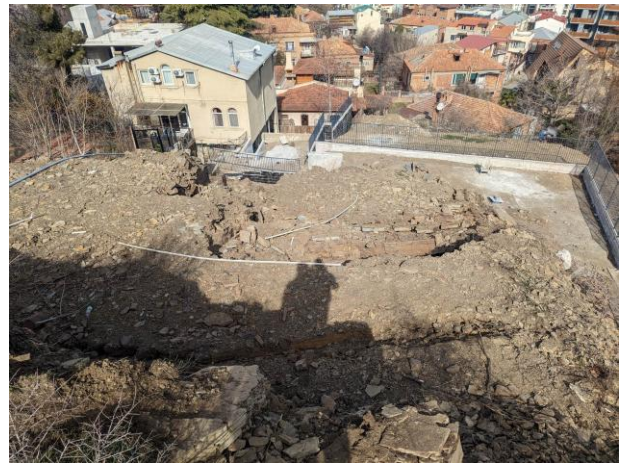
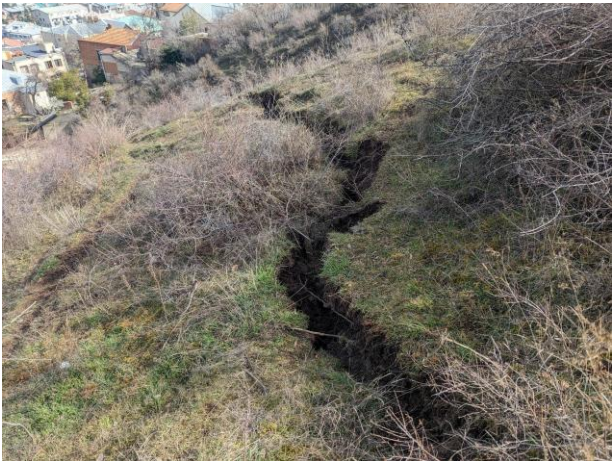
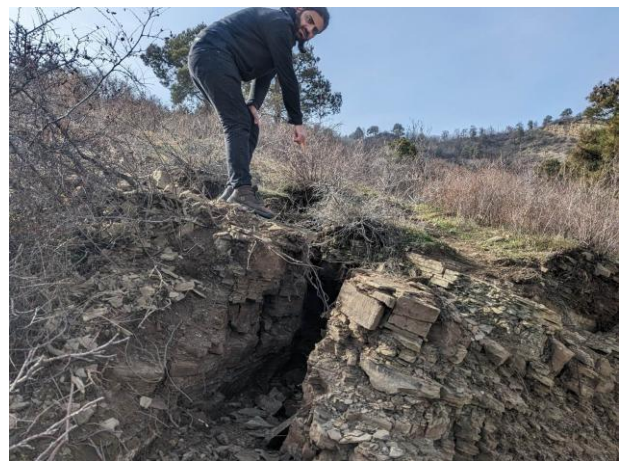
სურათი 2: მეწყრის საილუსტრაციო ფოტოები

დამეწყრილი ობიექტი მდებარეობს განედური მიმართების თაბორის (მამადავითის) ანტიკლინის ჩრდილოეთ ფრთაზე, რომლის ამგები ოლიგოცენური ასაკის ქვიშაქვებისა და თიხაქვების შრეების დაქანების აზიმუტი  $355^{\circ}-10^{\circ}$ -ია, ხოლო დახრის კუთხე  $30^{\circ}-25^{\circ}$ . საკვლევ უბანზე და ზოგადად რეგიონში აღნიშნული ოლიგოცენური ასაკის ქანები, ზედაპირზე დაახლოებით 5-6 მეტრის სიღრმეზე გამოფიტულია. აქვს დაკარგული საღი შეფერილობის მონაცრისფრო-მომწვანო შეფერილობა და არის მოყვითალო-მოყავისფრო შეფერილობის. ქანები შედარებით მარტივად შლადია და სუსტად კონსოლიდირებული. ამგები შრეების დაქანება და დახრის კუთხე განსაზღვრავს ტერიტორიაზე ფერდობის რელიეფის მორფოსტრუქტურას, შესაბამისად, ამგები შრეების და ფერდის დაქანებები მეტწილად თანხვედრაშია, რაც ბლოკური მეწყრების განვითარების წინა პირობაა.

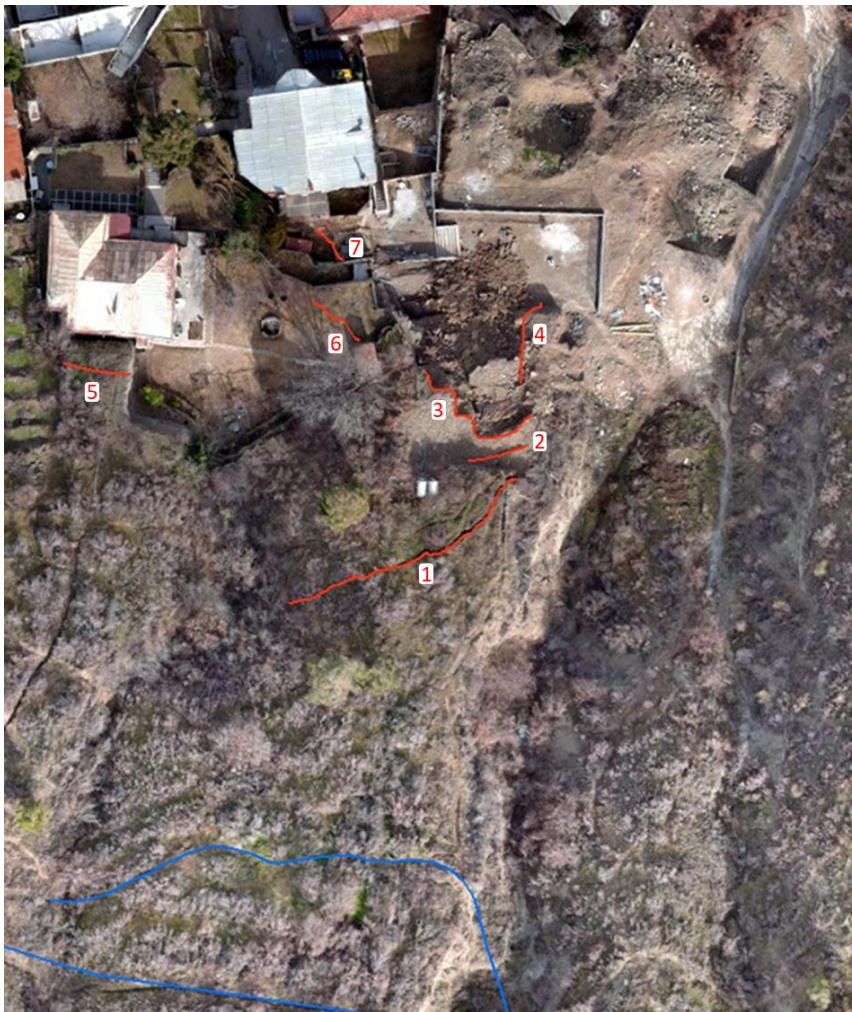
ფერდზე, მეწყრის მდებარეობის დათვალიერების შედეგად გამოვლინდა, რომ ფერდობზე განხორციელებულია სამშენებლო ჩარევები, რამაც, ჩვენი ვარაუდით ხელი შეუწყო მეწყრული პროცესების ჩასახვასა და გააქტიურებას (ნაპრალი # 3-4). შესაბამისად, ჩამოშლილი გრუნტის ზემოთ განვითარდა 36 და 10მ. სიგრძის ნაპრალები (ნაპრალი # 1-2), ხოლო საცხოვრებელ ეზოებში (ს.კ. 01.14.11.057.057; 01.14.11.057.035) წარმოიშვა 8 და 6 მ ნაპრალები (ნაპრალი #6-7). ახალი მეწყრიდან დასავლეთით, დაახლოებით 30 მეტრში, სამშენებლო მიზნებისთვის ჩამოჭრილ ფერდზე (ს.კ. 01.14.11.057.105), წყლის ჩაჟონვით კიდევ ერთი,

*სურათი 3: დაკვირვებადი ნაპრალები (წითელი #1-7) და წყალსადენი მილები (ლურჯი). მასშტაბი 1:500*

სავარაუდოდ მცირე მეწყერია დაძრული რომელიც ასევე დანაპრალებულია და ნაპრალის სიგრძე 8მ (ნაპრალი #5). დღეის მდგომარეობით, აღნიშნულ ფერდზე ლითონის ბადეა გაკრული.

ასევე, მეწყერის ვიზუალურად დაკვირვებადი ყველაზე ზედა, #1 ნაპრალიდან სამხრეთით 30 და 50 მეტრში, ფერდობის აყობებაზე, დაფერდების მართობულად გადის ორი წყალსადენი მილი, საიდანაც სავარაუდოდ ჟონავს წყალი და ზრდის ფერდობის მოწყვლადობას მეწყერული პროცესების მიმართ (გრუნტის წყლით გაჟღენთვა გრავიტაციულ პროცესებს აჩქარებს) (იხ. სურათი 3).

აღნიშნულიდან გამომდინარე, ვთვლით, რომ ადგილზე საჭიროა დეტალური გეოფიზიკური და გეოტექნიკური კვლევების ჩატარება, რათა პირველ რიგში, სრულად შეფასდეს არსებული სიტუაცია. კერძოდ, მეწყრული სხეულის რეალური არეალის მდგომარეობა და ფერდის სტაბილურობა. შემდეგ, დაიგეგმოს მოსახლეობის უსაფრთხოებისთვის აუცილებელი საინჟინრო თუ სხვა გადაწყვეტები.

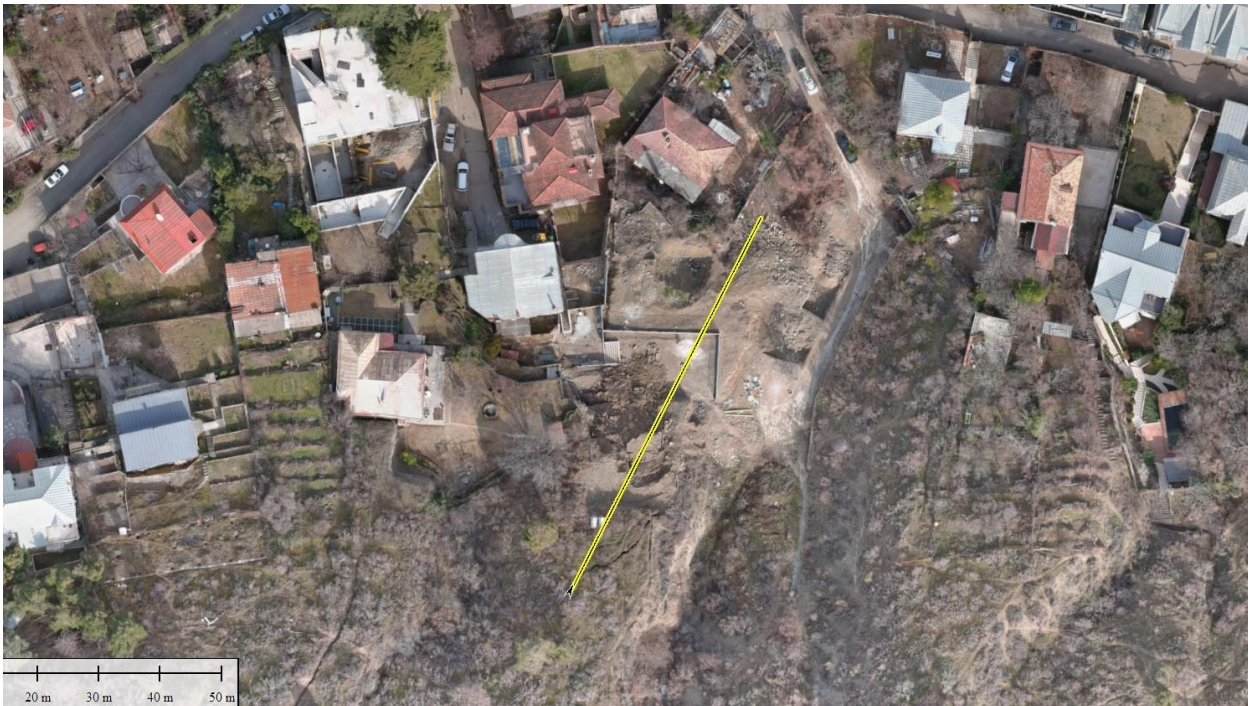
#### *სურათი 4: რელიეფის პროფილის მდებარეობა*

სურათი 4-ზე და 5-ზე ჩანს, რომ ხილული სამშენებლო ჩარევები მეწყრული პროცესის ზედაპირზე დაიკვირვება პროფილის მე-15 მეტრიდან 55-3 მეტრამდე (40 მეტრის სიგრძეზე). ამ ორ ნიშნულს შორის ვერტიკალური სხვაობა 15 მეტრია.

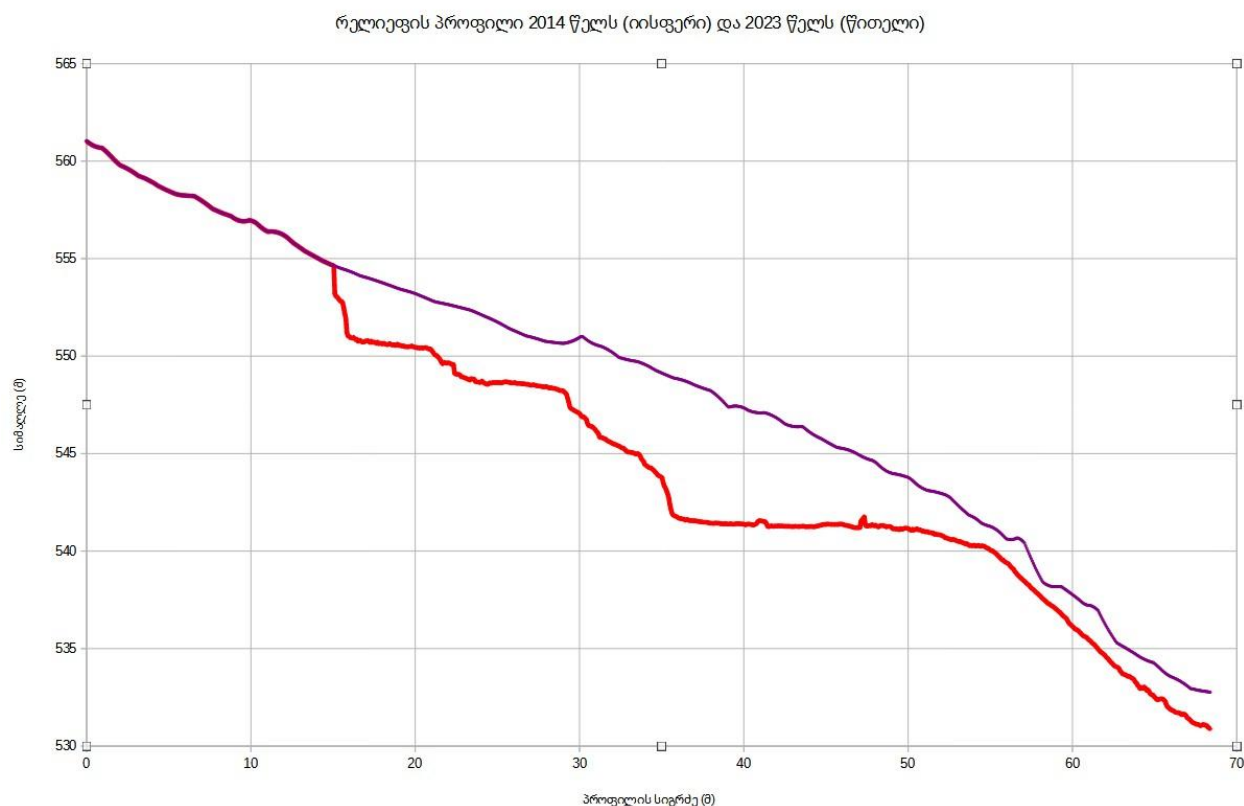
### სურათი 5: რელიეფის განივი პროფილები

მეწყერის ჩასახვასა და გააქტიურებასთან დაკავშირებით, სამშენებლო ჩარევის ზეგავლენის, ჩვენეული ჰიპოთეზის შეფასებისათვის, ჩავატარეთ რელიეფის ცვლილების ანალიზი. ერთი მხრივ გამოვიყენეთ 2014 წლის Lidar-ული გადაღების მასალები, ხოლო მეორე მხრივ 2023 წლის 28 თებერვლის აეროფოტოგრამმეტრიული გადაღებით მიღებული რელიეფი. საკვლევი პროფილი ჰკვეთს მთლიანად მეწყერულ სხეულს და მისი მდებარეობა მოცემულია სურათ 4-ში. სურათ 5-ში წარმოდგენილია ჩამოჭრამდე და ჩამოჭრის შემდეგი რელიეფის განივი პროფილი, სადაც ჩანს რომ ჩაჭრის სიღრმე ზოგჯერ 6 მეტრსაც კი აღწევს. აღსანიშნავია, რომ ანალიზის ვერტიკალური ცდომილება  $\pm 2$  მეტრია.

ვიზუალური და აერო გადაღებების შეფასებით, მეწყრის ხილული ნაწილი გავრცელებულია დაახლოებით 3000 მ<sup>2</sup> ფართობზე, სხლეტვის ზედაპირი მდებარეობს 1.5-2.5 მეტრ სიღრმეზე და დაახლოებითი მოცულობა შეადგენს 6000 მ<sup>3</sup>-ს. თუმცა, აღნიშნული წარმოადგენს მხოლოდ ზედაპირზე იდენტიფიცირებადი ნაწილების შეფასებას. გამომდინარე სამშენებლო ჩარევის მასშტაბისა, წყლის ფაქტორის და ბუნებრივად ხელისშემწყობი გეოლოგიური აგებულებისა, გამოვთქვამთ საფუძვლიან ვარაუდს, რომ მეწყრული პროცესი შესაძლოა გაცილებით დიდ ფართობზე იყოს გააქტიურებული.

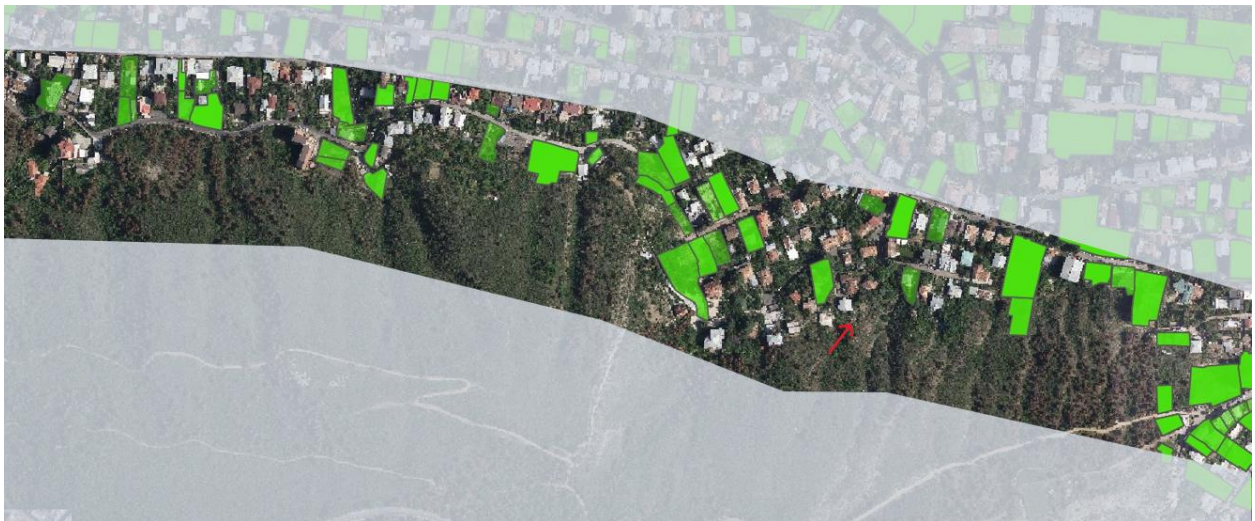
სურათი 6: სამშენებლო ნებართვების მოსაპოვებელი განაცხადების ლოკაციები აღნიშნულია მწვანე პოლიგონებით. წყარო: [maps.tbilisi.gov.ge](https://maps.tbilisi.gov.ge)

სამწუხაროდ, სამშენებლო ბაზარზე განაშენიანებისადმი მოთხოვნა სწორედ თაბორის ანტიკლინის ჩრდილოეთ და ლისის ანტიკლინის აღმოსავლეთ და ჩრდილო-აღმოსავლეთ ფერდზეა (ვაკე-საბურთალოს რაიონი). შესაბამისად, ინტენსიურად ხდება სამშენებლო ნებართვების მოთხოვნა ახალ სამშენებლო მოედნებზე იხ. სურ. 6. ძველი, არსებული დაბალსართულიანი პროექტების მაგივრად ხდება მაღალსართულიანი კორპუსების მშენებლობა, რაც ფერდისა და სუსტი გრუნტის არამიზანშეწონილ დატვირთვას იწვევს. ყოველივე ეს, მეწრული პროცესების ჩასახვას უწოებს ხელს.

- სახიფათო უბნებზე უნდა შეიზღუდოს ან/და გამკაცრდეს სამშენებლო ნებართვების გაცემა.
- უნდა გამკაცრდეს სამშენებლო ზედამხედველობა და მყისიერად მოხდეს უკანონო მშენებლობების გამოვლენა.
- აუცილებელია ევროპული სამშენებლო ნორმების მიღება და შესაბამისად საბჭოთა ნორმების ჩანაცვლება, რომელიც გაამკაცრებს ფერდების სტაბილურობის კუთხით სამშენებლო ნებართვებს. გარდა თბილისის არასტაბილური გრუნტებისა, რაც ურთულესი ტექტონიკური პირობებითაა განპირობებული, თბილისი სეისმურად აქტიური ქალაქია და სეისმური და მეტეოროლოგიური პირობები მეწყრების პროვოცირებას უწყობს ხელს.
